STUDIO IDROLOGICO, IDRAULICO E AMBIENTALE A SCALA  
DI SOTTOBACINO IDROGRAFICO DEL FIUME MARGORABBIA  
FINALIZZATO ALL'AGGIORNAMENTO DEL PIANO DI GESTIONE DEL  
RISCHIO ALLUVIONI (PGRA) E DEL PIANO STRALCIO PER  
L'ASSETTO IDROGEOLOGICO DEL FIUME PO (PAI) NONCHE'  
ALL'INDIVIDUAZIONE DEGLI INTERVENTI E ALLA REGOLARIZZAZIONE  
DELLE INTERFERENZE E OCCUPAZIONI DI POLIZIA IDRAULICA

RELAZIONE TECNICA ILLUSTRATIVA

Numero elaborato	TIPOLOGIA	COMMESSA	DOCUMENTO	NUMERO	SCALA
	ST	717-01	AT	A.01.00

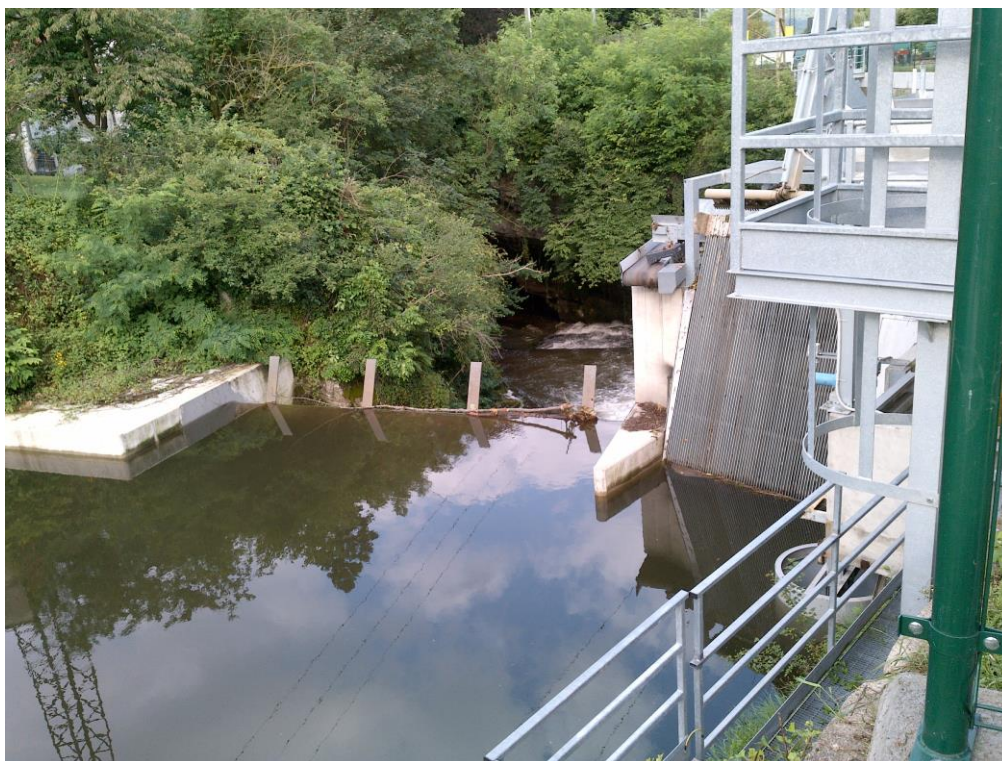
Figura 3: opera di regolazione a monte dell'Orrido di Cunardo

Lungo il corso d'acqua del Margorabbia sono presenti tre opere di regolazione dei livelli, di cui due associate ad opere di presa per produzione idroelettrica.

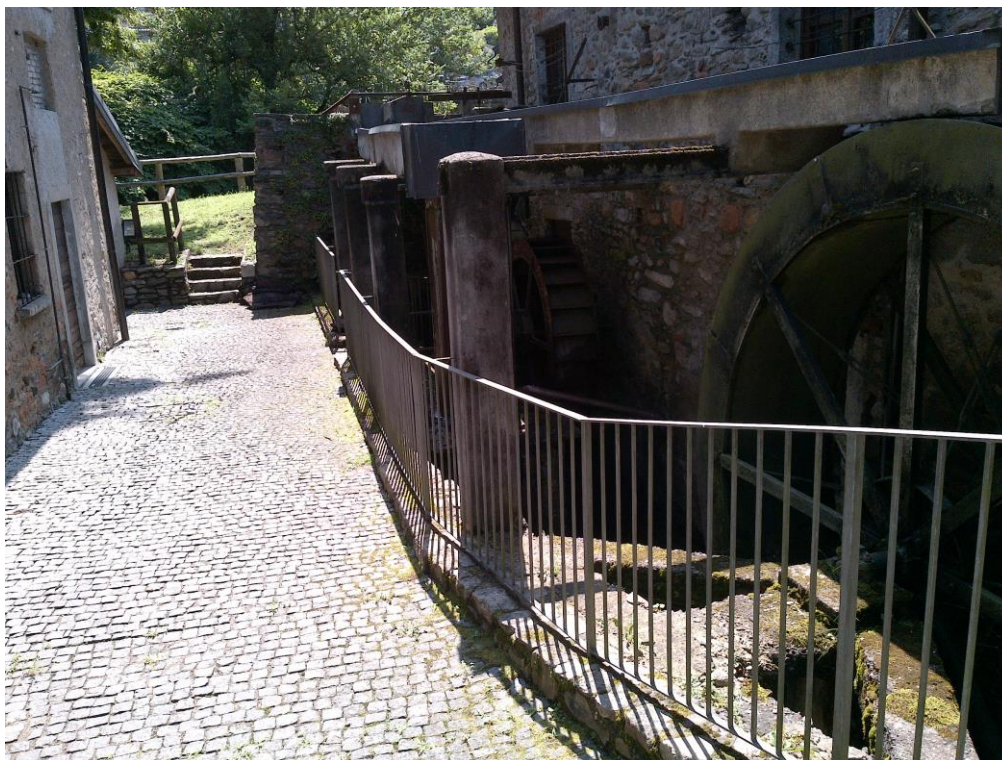
Figura 4: mulino in località Ghirla ancora alimentato da canale di derivazione.

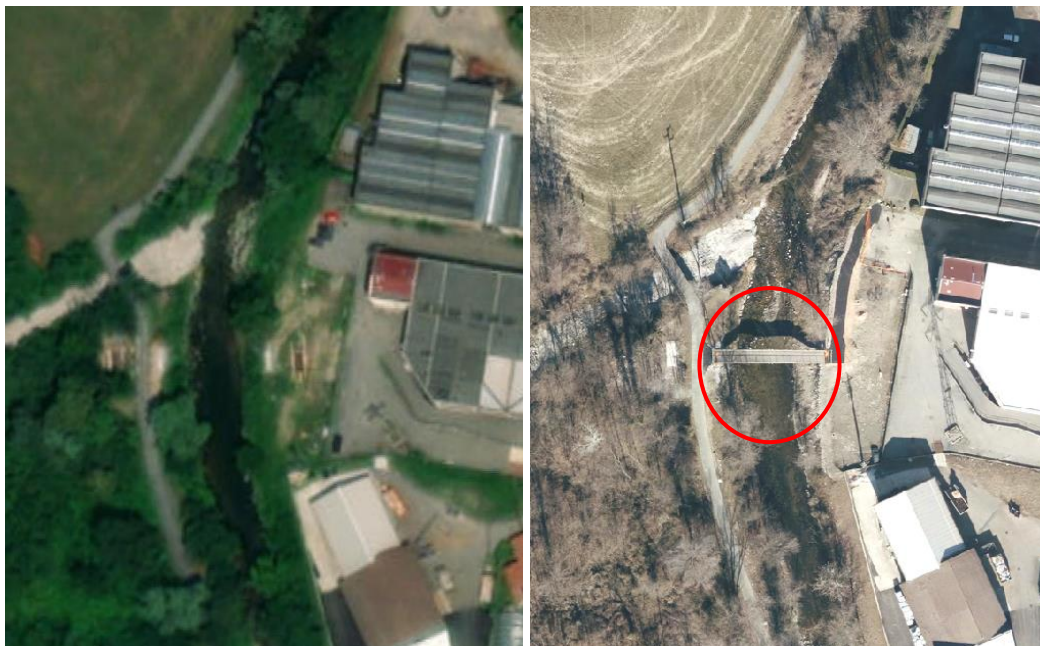
**Figura 39: confronto tra ortofoto con evidenziata una nuova opera di attraversamento sul Torrente Grantorella**

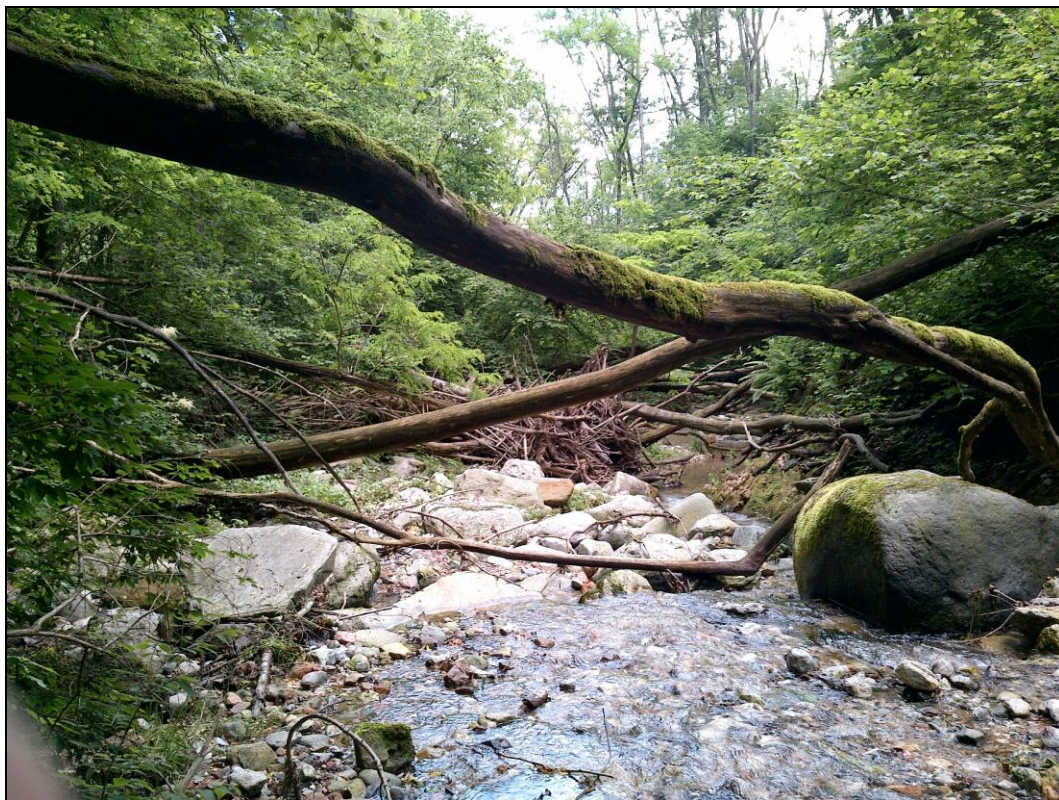
Figura 43: schianti in alveo del T. Rancina

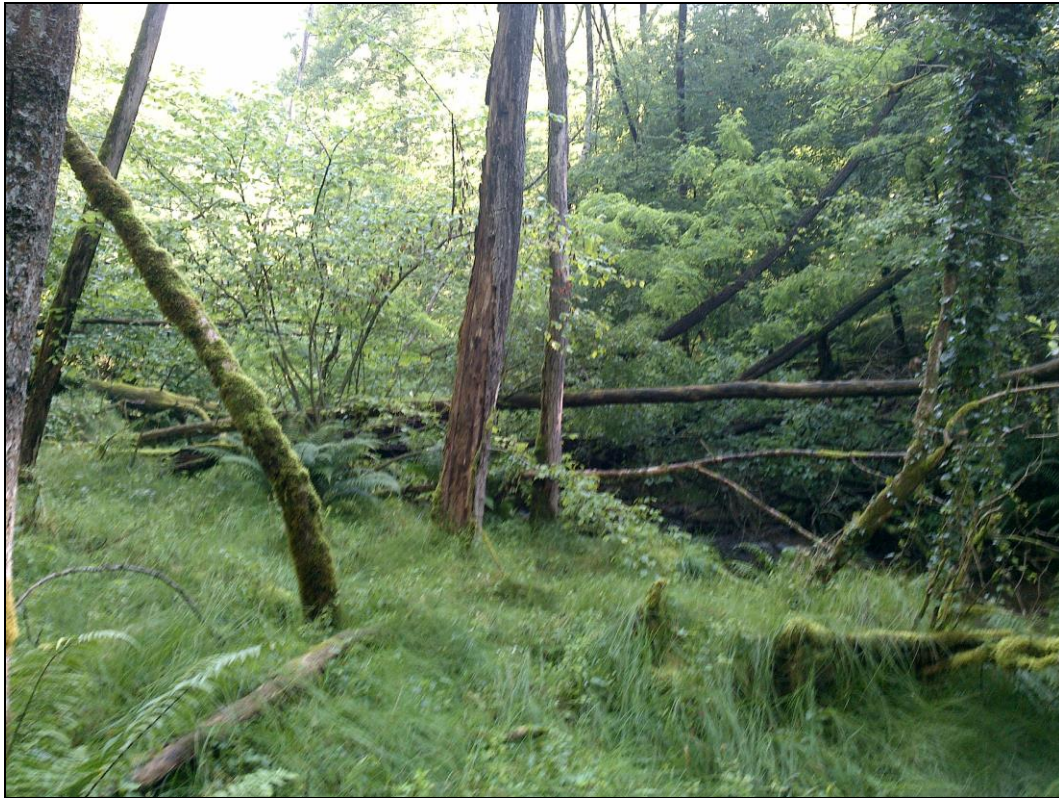
Figura 45: tratto di Torrente con frequenti schianti

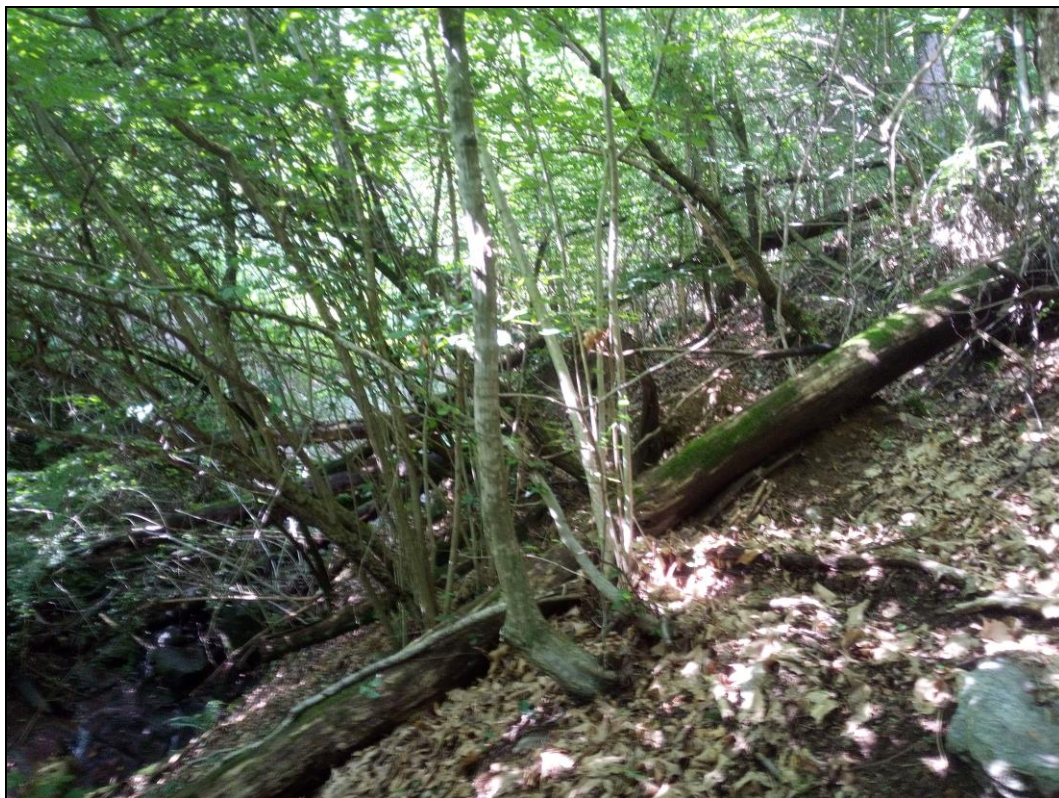
**Figura 48: tratto di Torrente con frequenti schianti**

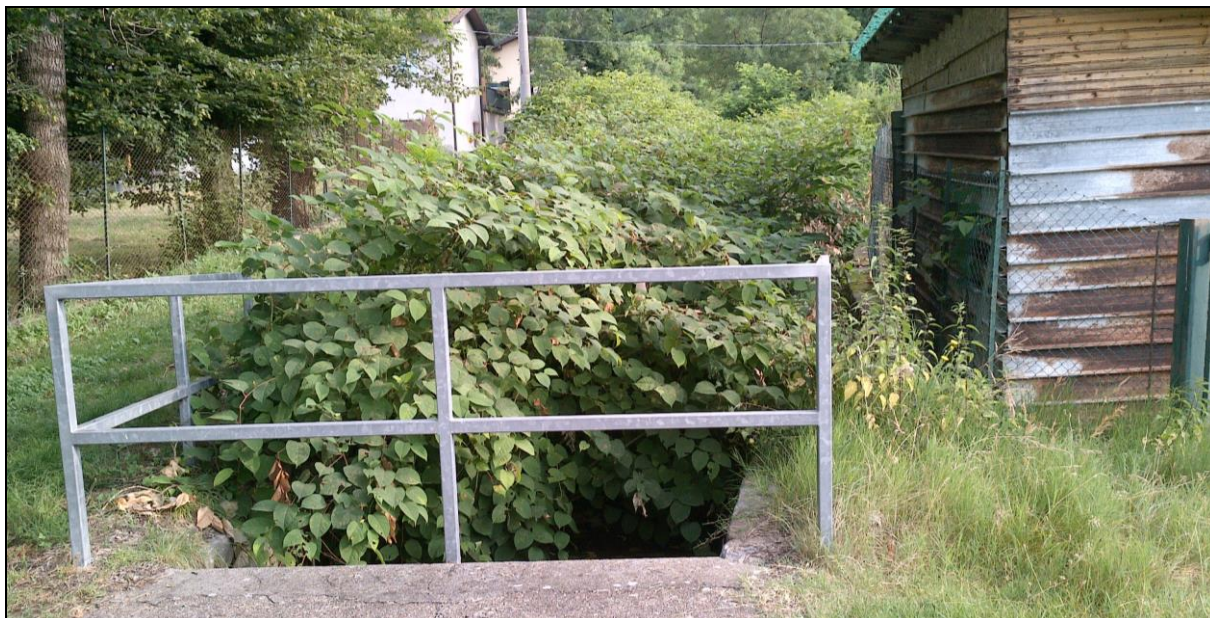
Figura 49: alveo del T. Valmartina completamente invaso da Poligono del Giappone

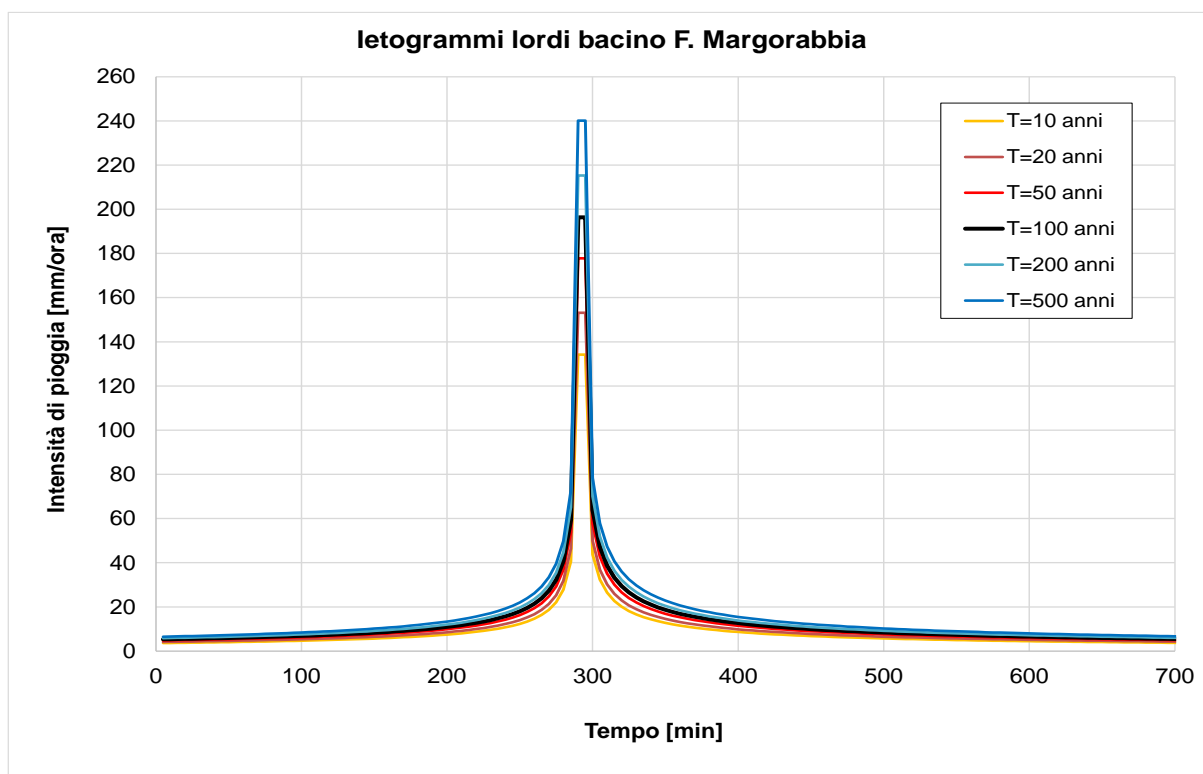
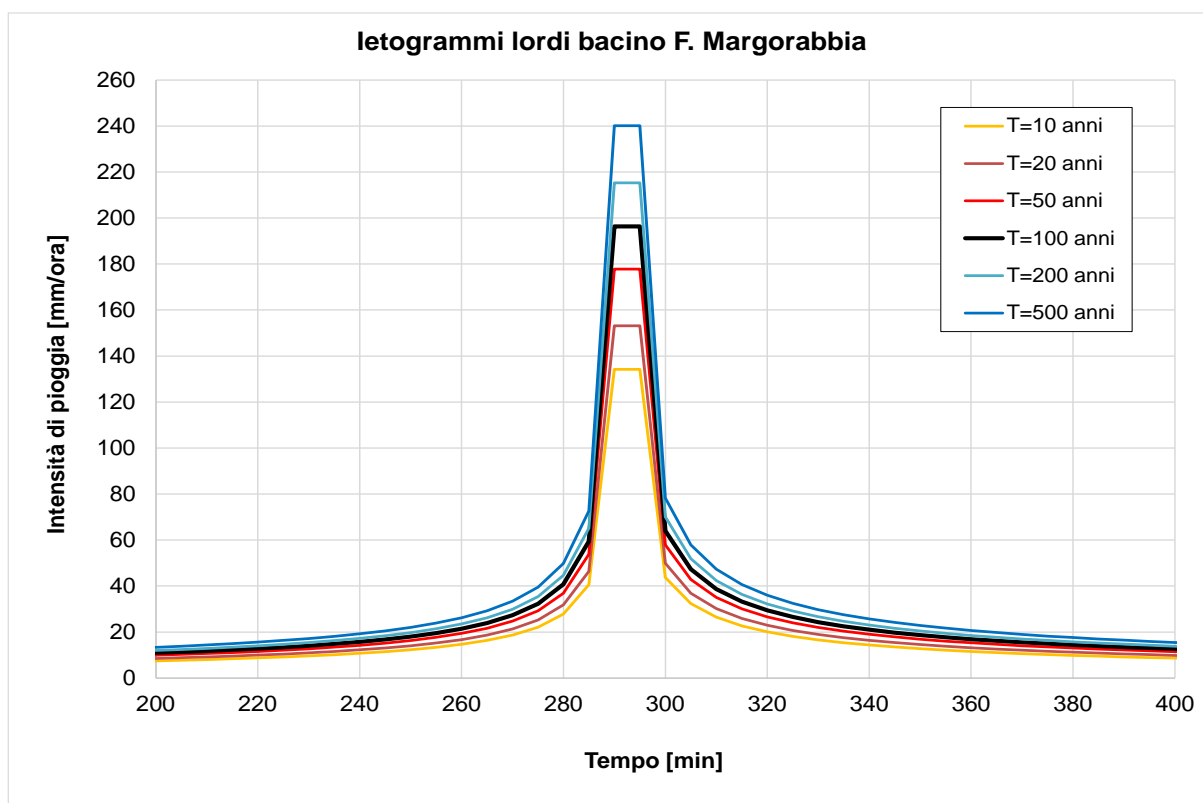
Figura 55 – Ietogrammi Chicago per il bacino del F. Margorabbia

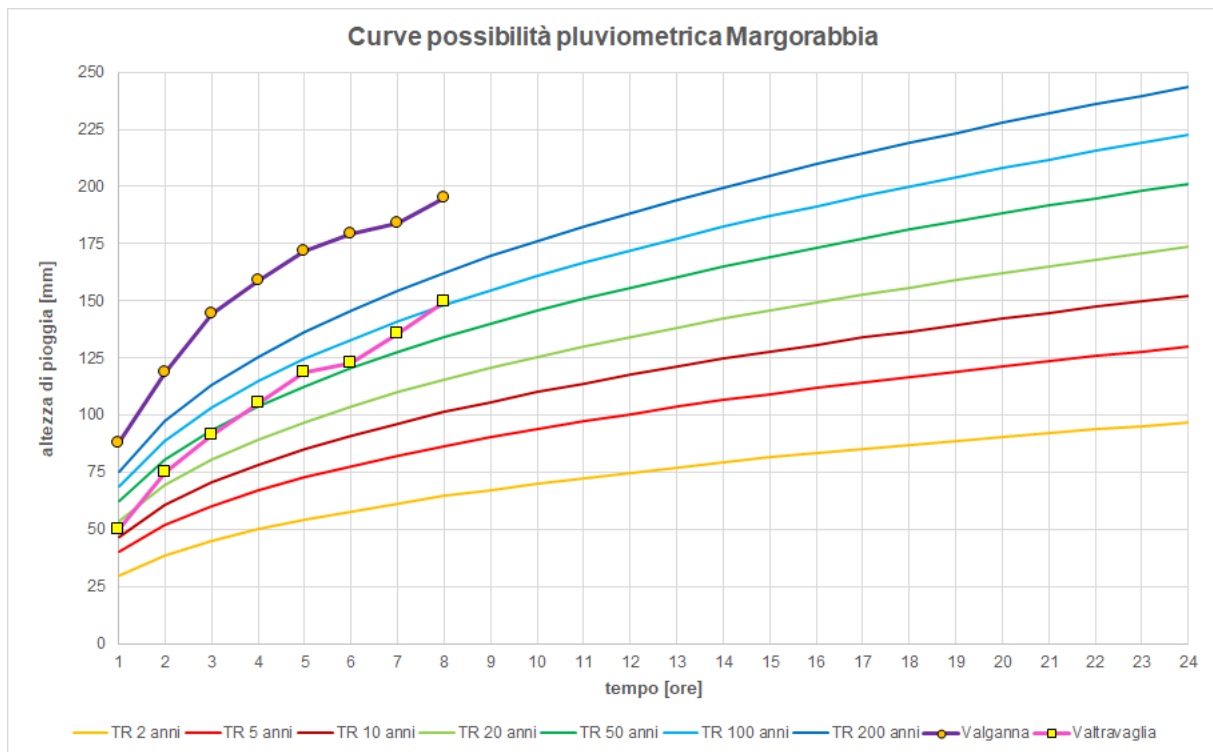
Figura 60: sovrapposizione tra le curve di possibilità pluviometrica di ARPA e quelle ricavate attraverso i dati registrati dai pluviometri di Valganna e Valtravaglia

10 e 100 anni, a seconda della durata considerata, per il pluviometro di Valtravaglia.
